鎌倉大仏の保存と調査・研究の“曼荼羅”

平成27年度国庫補助事業の成果報告——

The Great Buddha of Kamakura:

Preservation and Interdisciplinary Research Report of the
National Treasure Subsidized Project, 2015

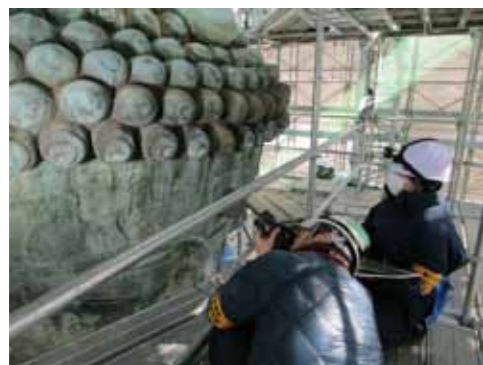
【損傷状態調査でわかったこと】 特に深刻な劣化は確認されず、概ね状態は良好であった。外部は、塵芥の蓄積や鳥の糞の付着が多く見られ、造形上雨水が溜りやすい箇所には水の輪染みと長年放置されたお賽銭により硬貨型の腐食生成物が発生していた。進行性と思われる腐食生成物（いわゆるブロンズ病）は殆ど見受けられないが、部位により異なる腐食生成物が発生し、色味が異なっていた。内部は全体的に塵芥の蓄積が顕著であり、落書きやチューインガムの付着など故意による汚損も多く見受けられた。制作時の継ぎ目を通し、外部から水の浸入があり、その影響で部分的にブロンズ病が認められた。

図1 損傷状態・技法調査

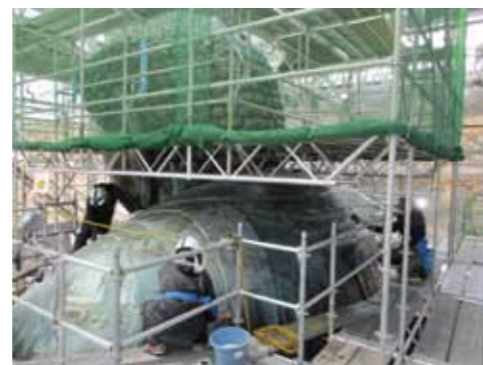
【クリーニングでわかったこと】 汚れと思われていた表面の流痕は、実際には汚れではなく腐食生成物であったため、水と界面活性剤を使用した湿式クリーニングで除去できるものではなく、クリーニング後に基本的に色味は変わらなかった。しかし、表面全体に付着していた鳥の糞や塵芥を除去したことで、曇りが取れ、明るくなった。湿式クリーニングの排水の塩分濃度を測定したところ、多くの塩類が含まれており、湿式クリーニングにより着実に表面の塩類が除去されたことが証明された。

図2 クリーニング

【作業詳細②】 クリーニング作業では、劣化要因となる表面付着物を極力除去するため、内部は乾式クリーニングのみを、外部は乾式と湿式両方のクリーニングを行った。内部と外部の表面付着物には、化学薬品を使用した局所的な除去作業を行った。

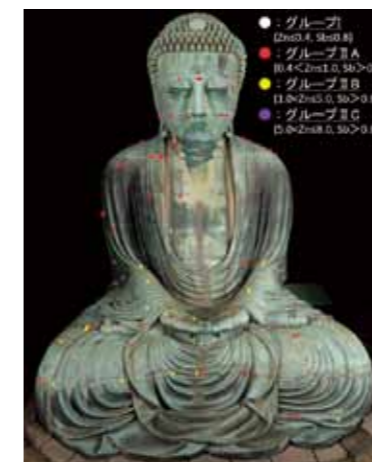
【材質】 本像の材質は、鉛を含む青銅製であり、一部に金の付着が認められる。また、1735年に新調された銀製の白毫および真鍮製の肉髻珠が取り付けられている。埋め金に使用された材料は、不純物として含まれる亜鉛とアンチモンに着目すると、4種に分類でき図1のような分布を示す。製作時や修理時に異なった素材から加工された埋め金を使用されたと考えられる。

図1 4種に分類した埋め金の分布

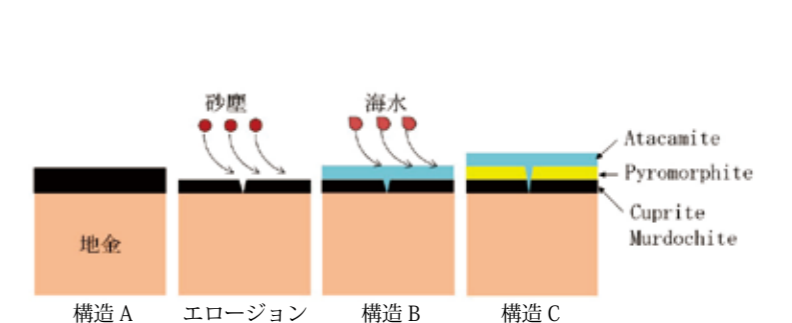
【腐食状態】 本像内部の腐食状態については、全体的に安定なCuprite (Cu₂O) で覆われているが、局所的にAtacamite (CuCl₂(Cu(OH)₂)₃) が検出されブロンズ病が見られる。しかし屋外に約700年間置かれていた状況を鑑みると、比較的良好な状態であるといえる。本像外部については、色の分布と検出された化合物から図2のように腐食機構を推定することができた。まず、鉛を多く含む地金が腐食し、CupriteとMurdochite (Cu₈PbO₈) を主とする黒色層を形成する（構造A）。風を受けやすい部位では、エロージョンと海水の影響により新たに白緑色のAtacamiteが生成する（構造B）。鳥類の排泄物成分が付着した部位では黄緑色のPyromorphite (2Pb₅(PO₄)₃Cl) が形成し、さらにその上部にAtacamiteが形成する（構造C）。すなわち、一旦安定な黒色層が形成されるが、エロージョンと海水の影響によりAtacamiteが新たに形成し、部位により大きく色が異なる。

本像の腐食は、エロージョンと大きく関係している。近年、温暖化の影響により、暴風雨や大型台風が発生が増加している。海に近い場所に位置する本像は、これらの影響を受けやすく、腐食速度がこれまでより大きくなる可能性がある。定期的に状態調査を実施し、変化を明らかにしていくことが重要である。

図2 外部表面層の模式図

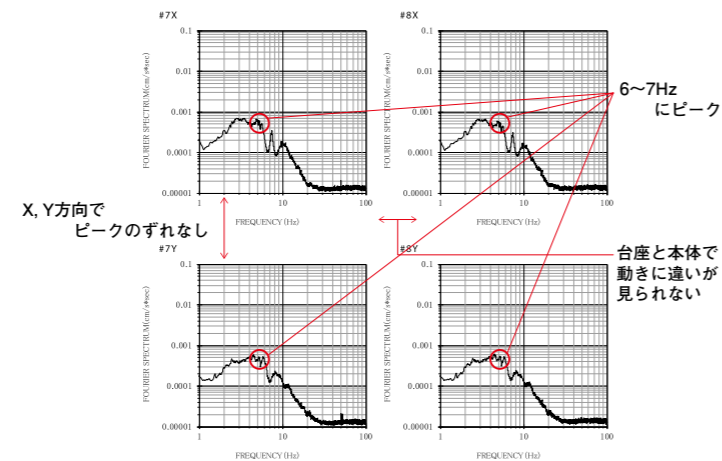
今回の調査では、尊像下部と台座における速度応答スペクトルの一致が見られたとともに、1～10 Hzの振動数帯域における振幅比が1、位相差が0であったことが把握された。結果、すべり免震装置を挟んでいる台座と本体は、常時微動レベルでは同じ動きであると言える。また、尊像本体の動きは前後より左右のほうが大きく楕円運動、頭部については本体より少し高い振動数で前後および上下運動が生じていたなどの結果を得た。

図2 本体下部（#7）と台座（#8）の速度応答スペクトル
