# 一、鎌倉大仏の震災被害

# 四、今回の保存修理

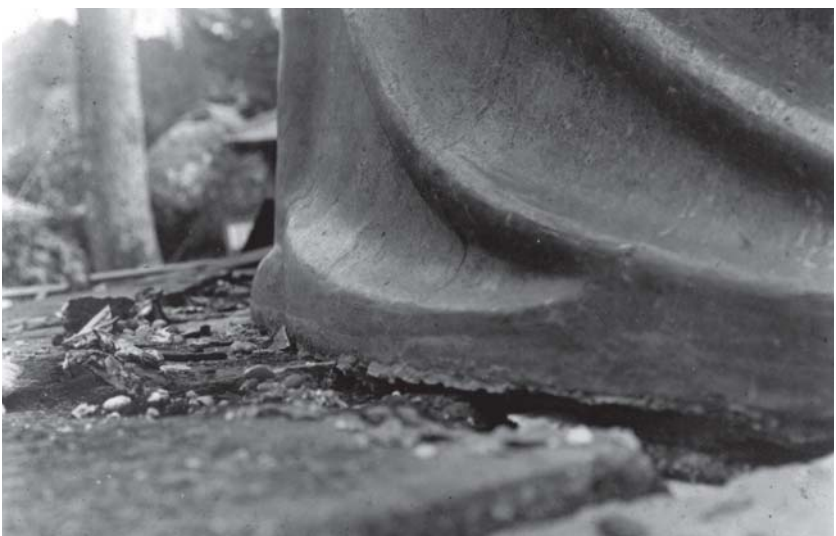
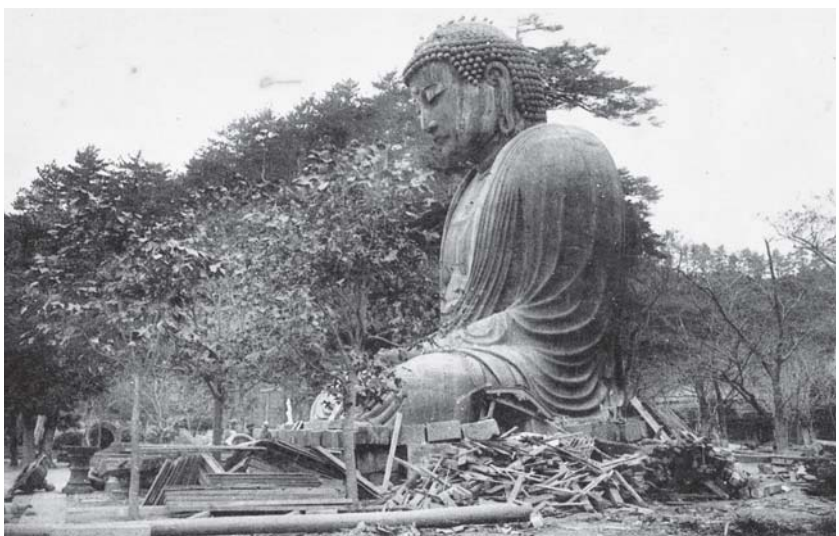
鎌倉大仏は建長4年の造立以降に多くの震災を経験しております。大正12年9月1日の関東大震災でも、「基壇破壊。前面で一尺沈下、大仏一尺以上前に迄(すべ)り出し、僅か西寄に向く。」と記される通り大きな被害を受けました。また、翌年1月15日の余震でも「像身少し後退、基壇更に破壊」と、さらに被害が拡大しました。

大正関東大震災における被害を受け、翌年には国庫修理工事がはじまりました。基壇は内田祥三博士を顧問にむかえ戸田組（現戸田建設）により改修、また、仏身は帝室技芸員新海竹太郎氏を顧問にむかえ、安倍胤斎氏により修理が行われました。

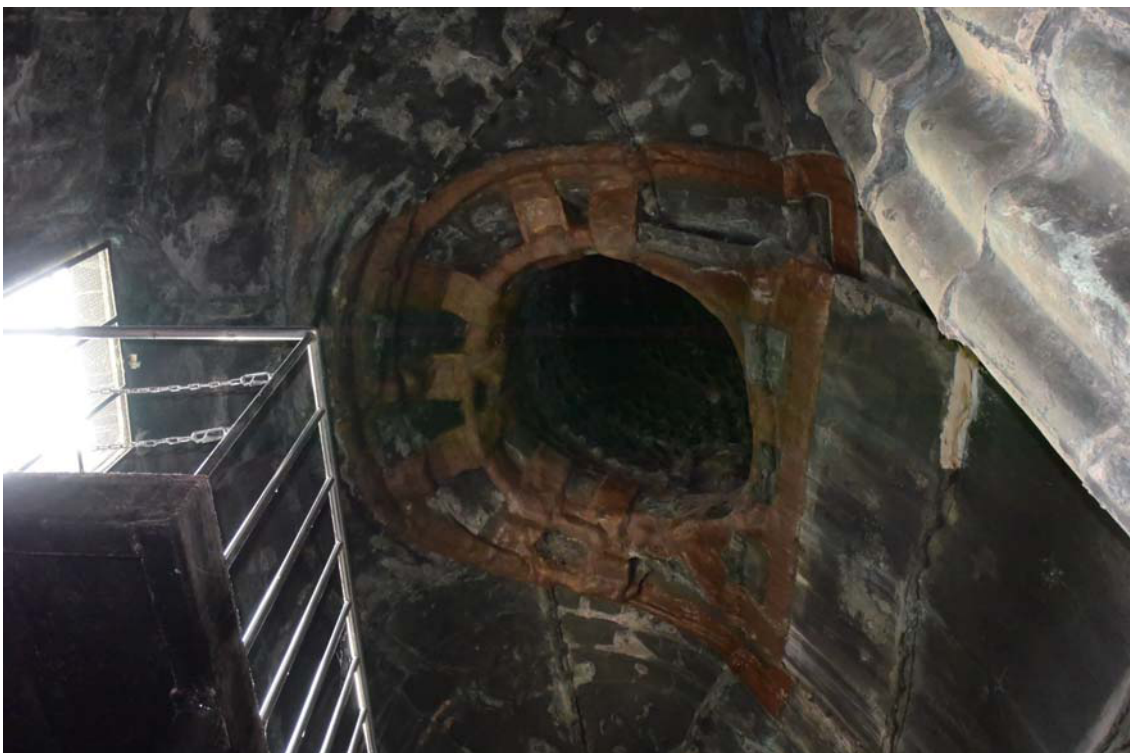
首の周りの補強には強化プラスチック（FRP）が用いられました。当時としては珍しいガンマ線を用いたアイソトープ撮影により、首の周りの銕継部分の間隙が確認され、構造的に不安定ではないかと議論されました。議論のすえ、胎内から首の周りにFRPで補強がなされました。

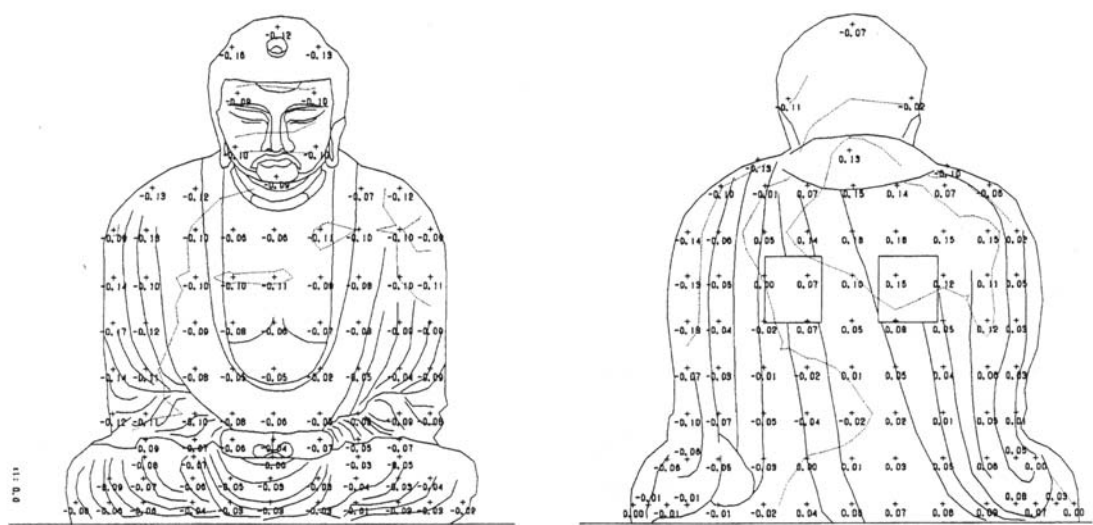
(a)北風

第二次世界大戦後の経済成長に伴い公害が大きくなりましたが、屋外にある文化財も例外ではなく、鎌倉大仏でも酸性雨の影響などが心配されるようになりました。そこで、鎌倉大仏周辺の気象環境(温湿度、風向風速、降雨)やNO<sub>x</sub>、SO<sub>x</sub>など酸性雨の原因となる物質濃度を観測するとともに、表面に出ているさびの分析を行いました。鎌倉大仏周辺で測定した風向きと銅の錆の組成を比較すると、ブロンズ病など錆の進行につながると言われているアントレライトという物質が仏像の北側背面で多く検出され、正面と東側ではあまり検出されませんでした。また、海側を向いている正面の方向には、塩水と関係が深い塩化銅系の錆が多く、背面の方向には、酸性雨など環境汚染物質と化合してできる錆が多いことが分析できました。

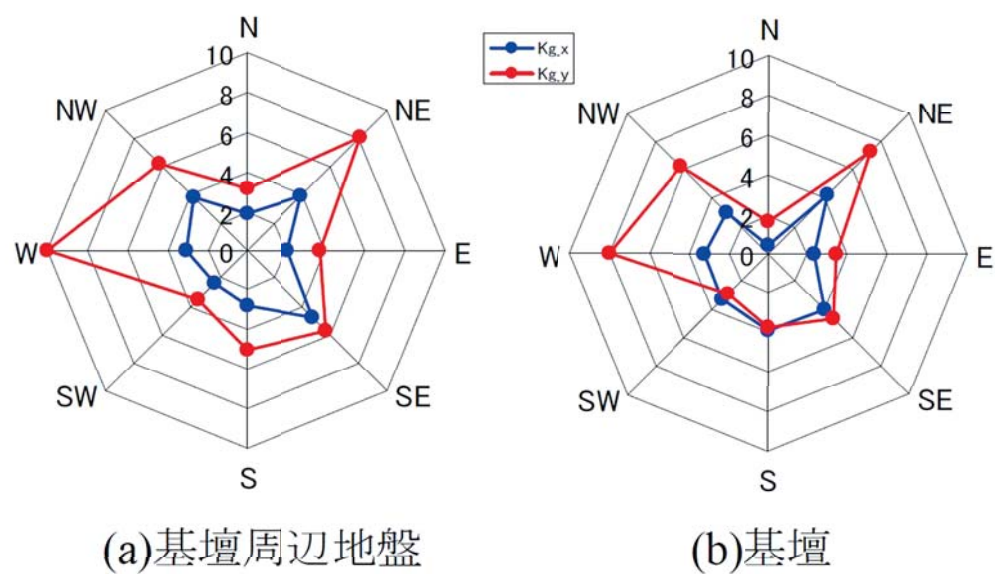
保存修理に先立って、鎌倉大仏の台座周辺の地盤の状態調査を行いました。地盤調査にはボーリングにより地層を確認する調査もありますが、今回は「微動」と呼ばれる平常時の地面の揺れを計測し、地盤の揺れやすさを求めました。その結果、北東および西側が他と比べて地面が揺れやすいことがわかりました。また、大正関東大震災による被災記録と比較したところ、基壇が破壊された状況とも一致しました。

Kg値：固有振動数や増幅倍率など  
微動調査結果から計算される「地盤のこわれやすさ」
