鎌倉大仏の保存と調査・研究の“曼荼羅”

平成27年度国庫補助事業の成果報告——

The Great Buddha of Kamakura:

Preservation and Interdisciplinary Research Report of the
National Treasure Subsidized Project, 2015

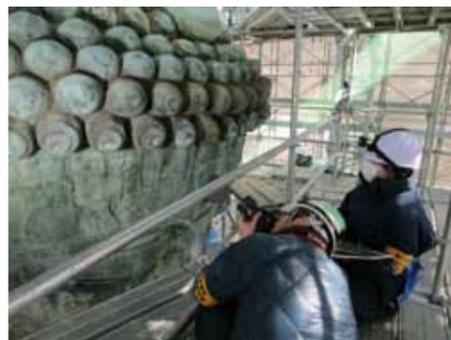
図1 損傷状態・技法調査

【損傷状態調査でわかったこと】 特に深刻な劣化は確認されず、概ね状態は良好であった。外部は、塵芥の蓄積や鳥の糞の付着が多く見られ、造形上雨水が溜りやすい箇所には水の輪染みと長年放置されたお賽銭により硬貨型の腐食生成物が発生していた。進行性と思われる腐食生成物（いわゆるブロンズ病）は殆ど見受けられないが、部位により異なる腐食生成物が発生し、色味が異なっていた。内部は全体的に塵芥の蓄積が顕著であり、落書きやチューインガムの付着など故意による汚損も多く見受けられた。制作時の継ぎ目を通し、外部から水の浸入があり、その影響で部分的にブロンズ病が認められた。

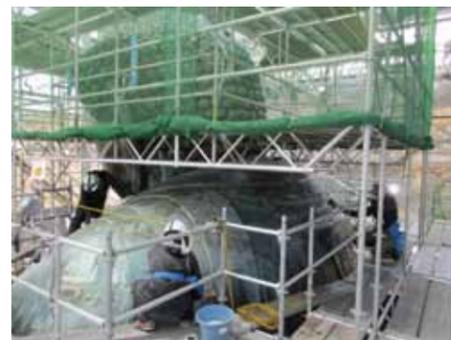
図2 クリーニング

【クリーニングでわかったこと】 汚れと思われていた表面の流痕は、実際には汚れではなく腐食生成物であったため、水と界面活性剤を使用した湿式クリーニングで除去できるものではなく、クリーニング後に基本的に色味は変わらなかった。しかし、表面全体に付着していた鳥の糞や塵芥を除去したことで、曇りが取れ、明るくなった。湿式クリーニングの排水の塩分濃度を測定したところ、多くの塩類が含まれており、湿式クリーニングにより着実に表面の塩類が除去されたことが証明された。

【作業詳細②】 クリーニング作業では、劣化要因となる表面付着物を極力除去するため、内部は乾式クリーニングのみを、外部は乾式と湿式両方のクリーニングを行った。内部と外部の表面付着物には、化学薬品を使用した局所的な除去作業を行った。

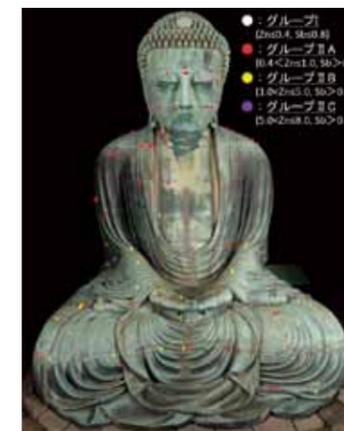
【材質】 本像の材質は、鉛を含む青銅製であり、一部に金の付着が認められる。また、1735年に新調された銀製の白毫および真鍮製の肉髻珠が取り付けられている。埋め金に使用された材料は、不純物として含まれる亜鉛とアンチモンに着目すると、4種に分類でき図1のような分布を示す。製作時や修理時に異なった素材から加工された埋め金を使用されたと考えられる。

図1 4種に分類した埋め金の分布

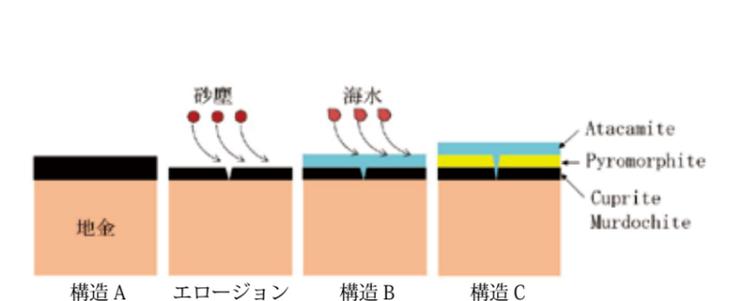
【腐食状態】 本像内部の腐食状態については、全体的に安定なCuprite (Cu₂O) で覆われているが、局所的にAtacamite (CuCl₂(Cu(OH)₂)₃) が検出されブロンズ病が見られる。しかし屋外に約700年間置かれていた状況を鑑みると、比較的良好な状態であるといえる。本像外部については、色の分布と検出された化合物から図2のように腐食機構を推定することができた。まず、鉛を多く含む地金が腐食し、CupriteとMurdochite (Cu₈PbO₈) を主とする黒色層を形成する（構造A）。風を受けやすい部位では、エロージョンと海水の影響により新たに白緑色のAtacamiteが生成する（構造B）。鳥類の排泄物成分が付着した部位では黄緑色のPyromorphite (2Pb₅(PO₄)₃Cl) が形成し、さらにその上部にAtacamiteが形成する（構造C）。すなわち、一旦安定な黒色層が形成されるが、エロージョンと海水の影響によりAtacamiteが新たに形成し、部位により大きく色が異なる。

本像の腐食は、エロージョンと大きく関係している。近年、温暖化の影響により、暴風雨や大型台風が発生が増加している。海に近い場所に位置する本像は、これらの影響を受けやすく、腐食速度がこれまでより大きくなる可能性がある。定期的に状態調査を実施し、変化を明らかにしていくことが重要である。

図2 外部表面層の模式図

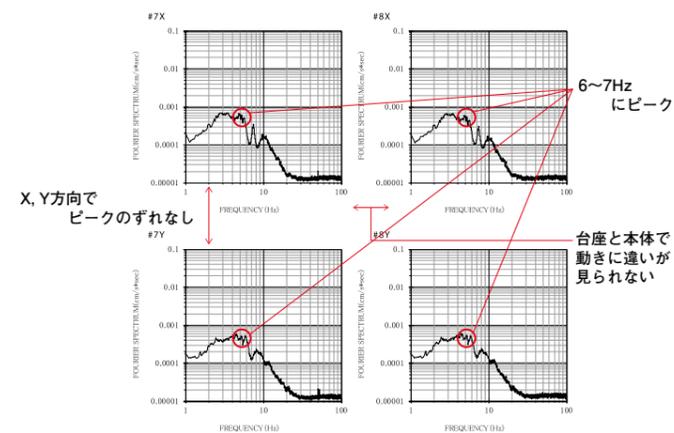
今回の調査では、尊像下部と台座における速度応答スペクトルの一致が見られたとともに、1～10 Hzの振動数帯域における振幅比が1、位相差が0であったことが把握された。結果、すべり免震装置を挟んでいる台座と本体は、常時微動レベルでは同じ動きであると言える。また、尊像本体の動きは前後より左右のほうが大きく楕円運動、頭部については本体より少し高い振動数で前後および上下運動が生じていたなどの結果を得た。

図2 本体下部（#7）と台座（#8）の速度応答スペクトル
