# 一、鎌倉大仏の震災被害

# 四、今回の保存修理

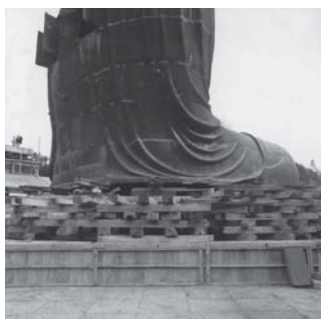
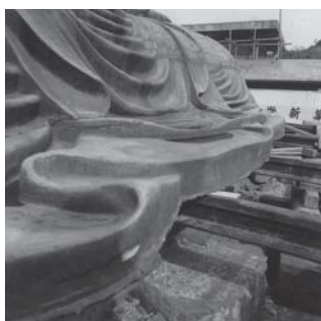
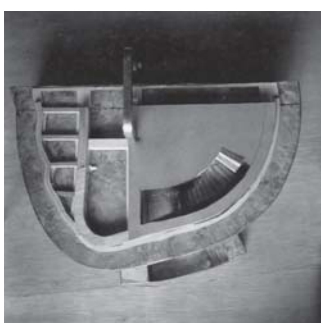
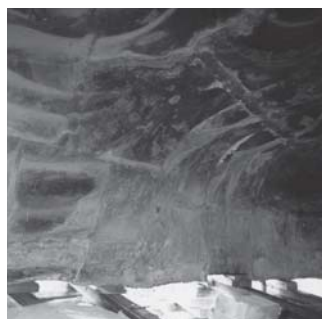
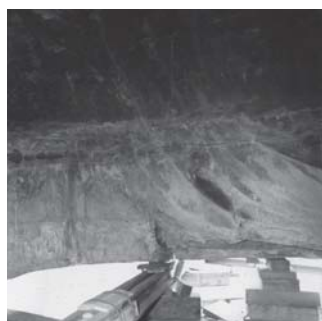
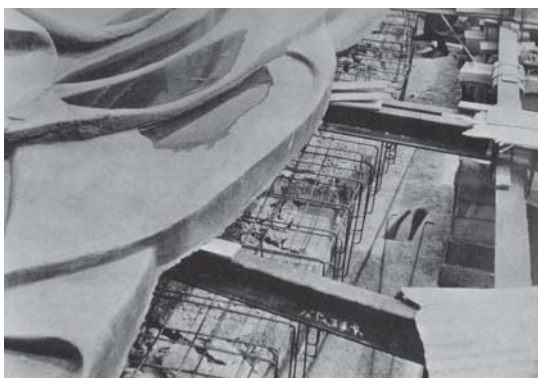
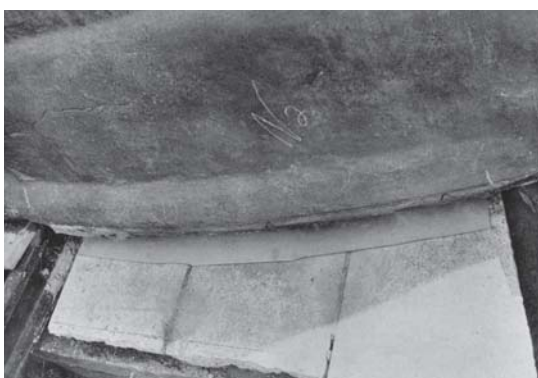
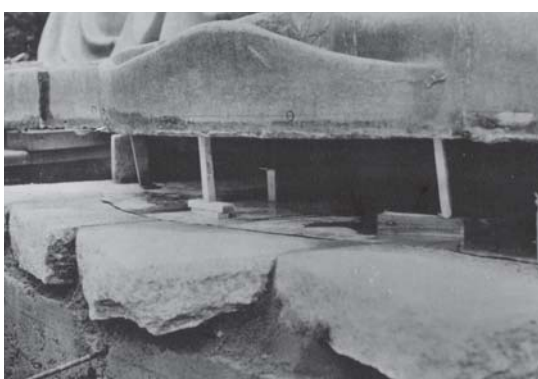
免震装置は「台座と仏体を切り離し、水平に仏像が地震時に這（すべ）ることにより免震とする（東京大学地震研究所河角教授）」、いわゆるすべり免震が用いられました。免震装置ですが、鉄筋コンクリートで補強された台座の上に御影石を載せ、その上にステンレス板を置いた構造となっています。大地震時にステンレス板と御影石の間がすべることで、仏像の構造被害が最小限になるよう工夫されています。

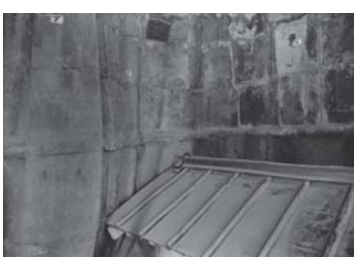
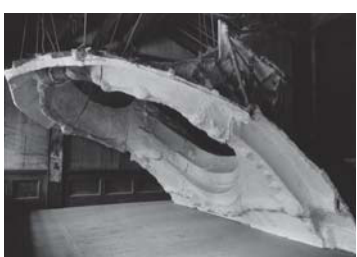
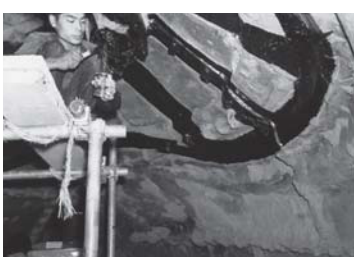
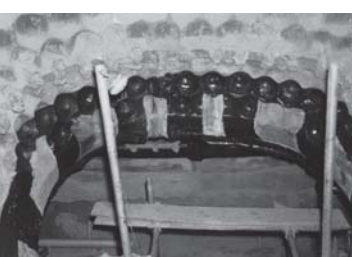
首の周りの補強には強化プラスチック（FRP）が用いられました。当時としては珍しいガンマ線を用いたアイソトープ撮影により、首の周りの銕継部分の間隙が確認され、構造的に不安定ではないかと議論されました。議論のすえ、胎内から首の周りにFRPで補強がなされました。

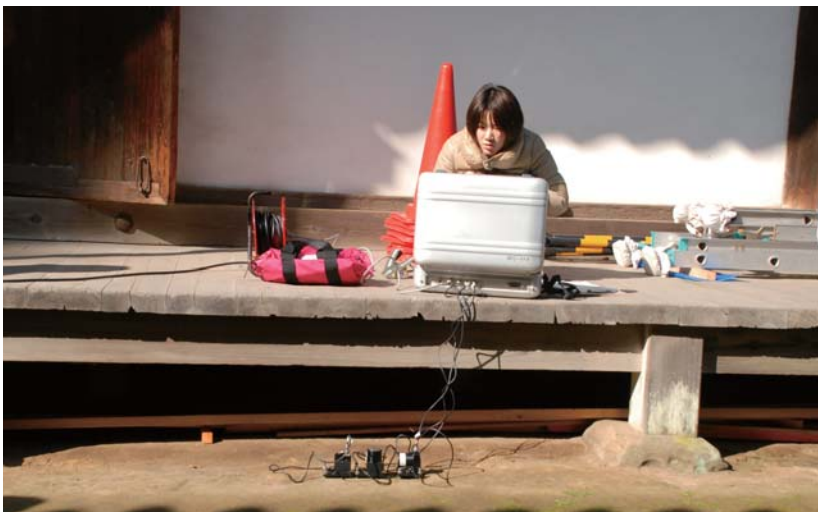
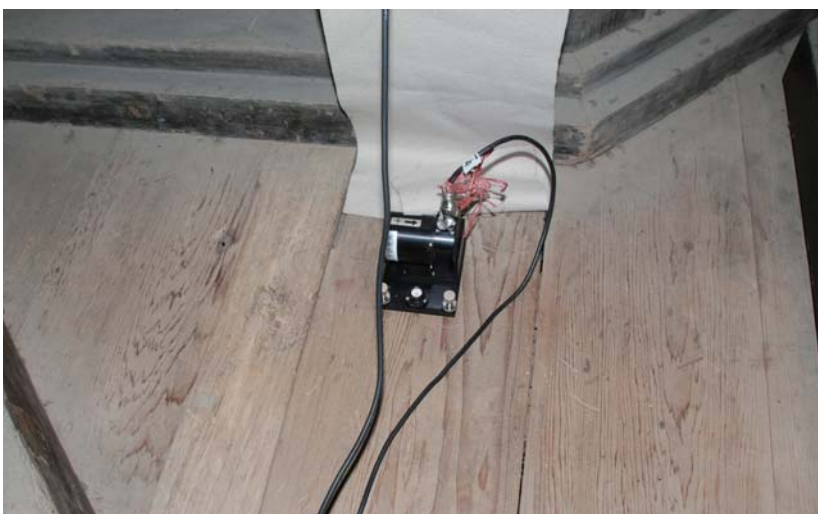
昭和の大修理では、FRPを用いた首の周りの補強やすべり免震装置など、大地震に備えた対策が取られました。当時最先端の技術を用いて仏像がまもられています。現在も当時の設計通りに機能しているかはわかっていません。この機会を利用して、仏像が普段どのように揺れているかを0・01mm以下の大きさの揺れも観測できる機器を用いて、普段は木造建造物などで行っている常時微動測定を行います。また、台座周りからフアイバースコープを入れて、ステンレス板の表面状態を観察し、現在もすべり免震として効果が残っているか調査します。
