鎌倉大仏の保存と調査・研究の“曼荼羅”

平成27年度国庫補助事業の成果報告——

The Great Buddha of Kamakura:

Preservation and Interdisciplinary Research Report of the
National Treasure Subsidized Project, 2015

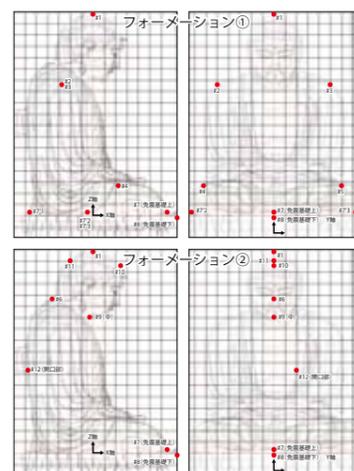
図1 常時微動測定機器の配置

事前調査では、尊像が安置されている地盤の不均一性が確認されるとともに、内側顎部にあった投げ銭除去前後での挙動の変化などが明らかとなった。

今回の調査では、尊像下部と台座における速度応答スペクトルの一致が見られたとともに、1～10 Hzの振動数帯域における振幅比が1、位相差が0であったことが把握された。結果、すべり免震装置を挟んでいる台座と本体は、常時微動レベルでは同じ動きであると言える。また、尊像本体の動きは前後より左右のほうが大きく楕円運動、頭部については本体より少し高い振動数で前後および上下運動が生じていたなどの結果を得た。
